HOLZ UNTERKONSTRUKTION IN DER VHF

EIN LANGZEITERFAHRUNGSBERICHT AUS DER PRAXIS

Wohnhausanlage München, errichtet Anfang der 1980er Jahre

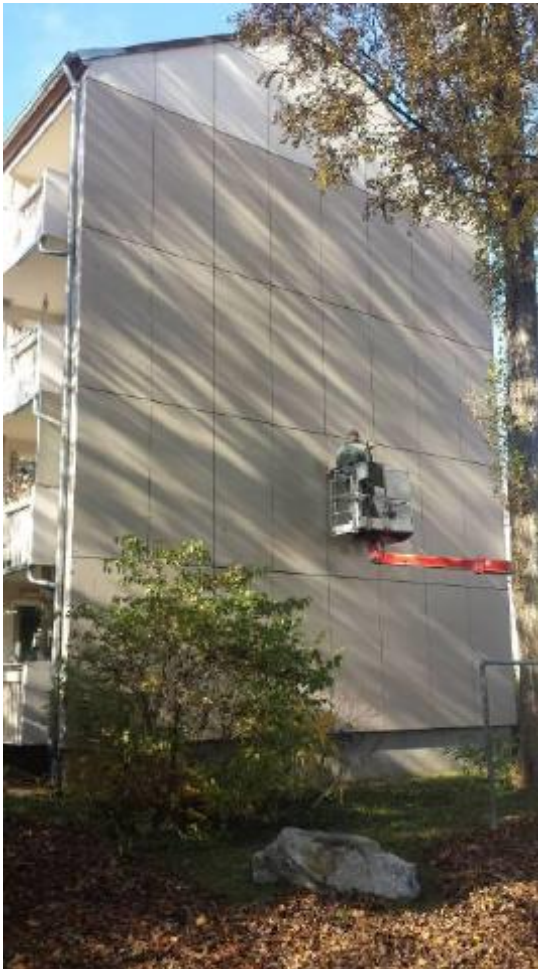
Demontage einer Fassadentafel

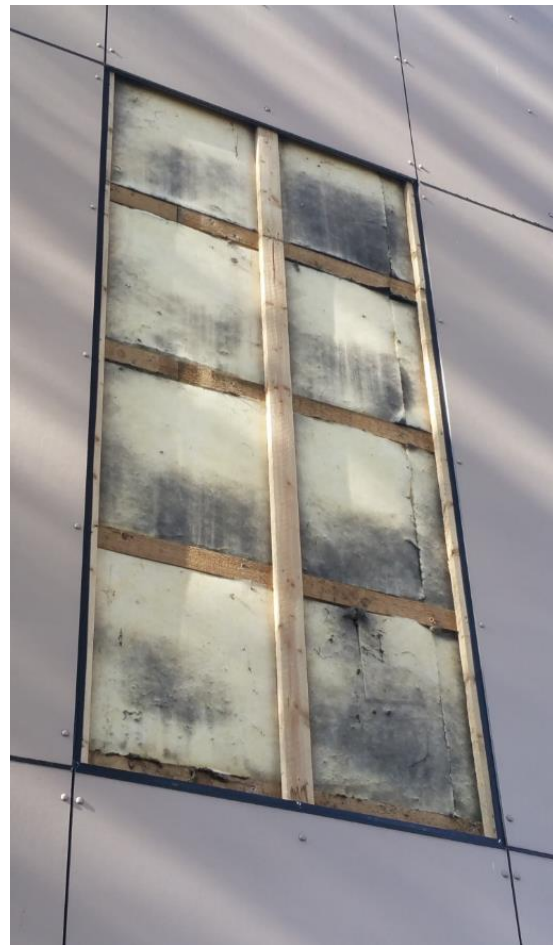
Intakte Hinterlüftungsebene

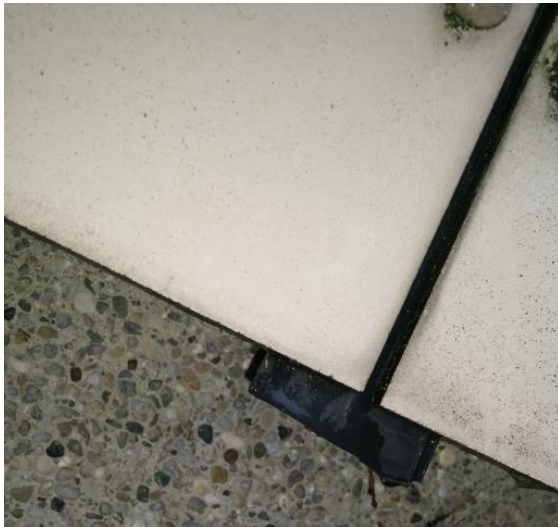
Die vertikalen Fugen sind mit einem EPDM-Band hinterlegt.

EPDM Band 1,3 mm zum Schutz der Traglatten vor Feuchtigkeit

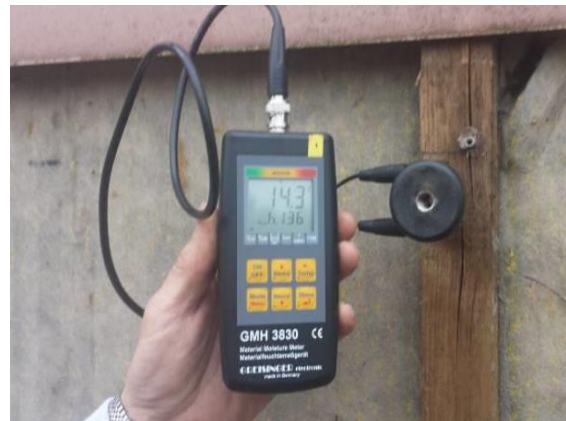
Holzfeuchtegehalt der Unterkonstruktion 14,3%

Die Fassaden der Anfang der 1980er Jahre errichteten Gebäude Hugo Wolf Straße 27 und Erwin von Steinbacherweg 26 sind in Ordnung und werden unter den gegebenen Voraussetzungen noch mindestens weitere 10 bis 20 Jahre voll funktionsfähig sein.
